# 112年牙體復形學會病例報告競賽摘要稿紙

# 病例報告競賽摘要

病例一： 病例符合分類：

病例二： 病例符合分類：

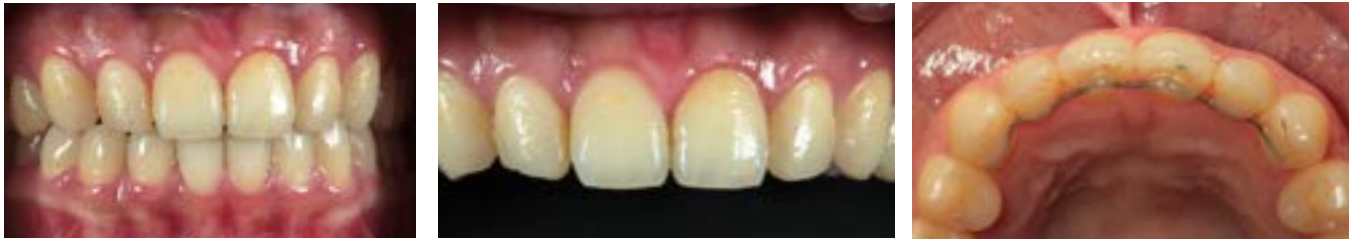
治療前照片：

1. Unacceptable aesthetic over upper anterior lateral teeth
2. Tooth 12, 22 old composite resin discoloration

Tooth 12, 22 peg lateral s/p composite resin filling

1. Home bleaching
2. Tooth 12, 22 Ceramic veneer fabrication

1. Data collection, impression for diagnostic wax-up
2. Tooth bleaching
3. Diagnostic wax-up and aesthetic mock-up
4. Tooth 12, 22 preparation, final impression
5. Tooth 12, 22 cementation with variolink, remove cement and polymerization
6. Finish and polish

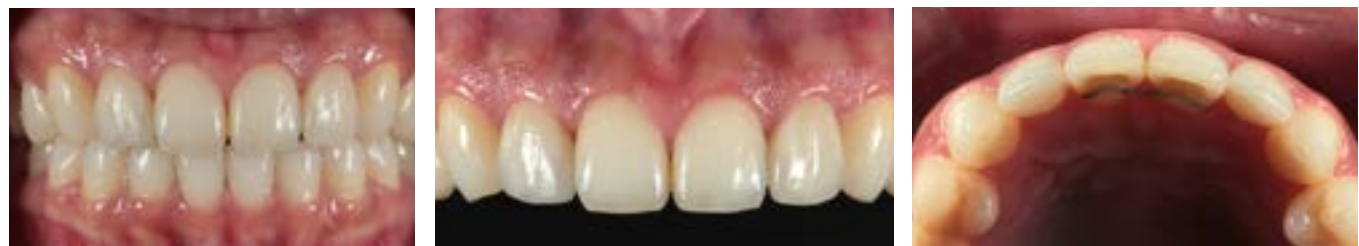
治療後照片：

本病例為雙側釘狀側門齒，對於Peg lateral的牙齒，矯正協同治療前就要先和矯正醫師溝通想好後續peg lateral牙齒的治療計畫，包括創造空間復形（Composite resin、Porcelain veneer、Crown）、Extraction或No treatment，這位病人按照空間計算決定留space，做composite resin、Porcelain veneer復形，矯正過程中先用Composite resin復形，可以當作暫時性的mock up或者也可以當作永久復形，然而Composite resin長久以來在美觀上會有顏色穩定度問題，如果之後病人想要改的話也可以做Veneer，對於牙齒外型、顏色美觀上能有更好的控制，且較耐磨耗。

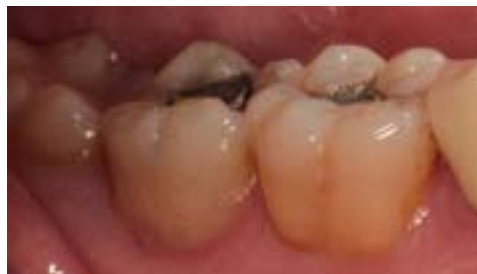
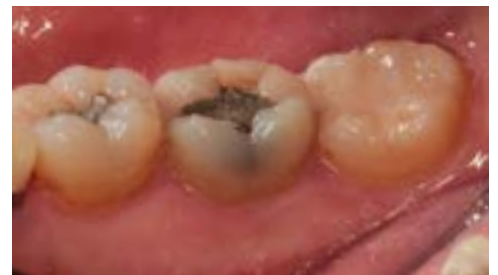
治療前照片：

Tooth 47 dental caries

診斷 (**diagnosis**) : Tooth 47 dental caries

Gold onlay fabrication (Option II).

1. Data collection, impression for study cast
2. Rubber dam isolation, remove soft dentin and caries, base build up with composite resin
3. Tooth 47 cavity preparation and final impression
4. Tooth 47 gold onlay deliver
5. 1.5 years follow up

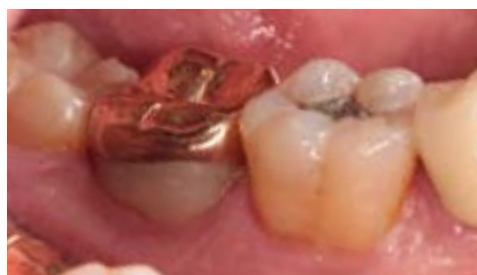
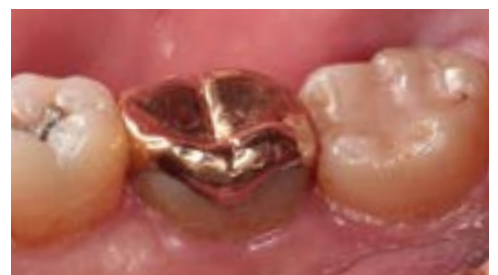
治療後照片

對於齒質缺損過大、有裂掉風險的牙齒可以選擇做Onlay，材質選擇上Ceramic較美觀，但在Strength、Marginal adaptation上還是Gold 占優勢，根據2000年在 Journal of Oral Rehabilitation中發表的” Long-term survival estimates of cast gold inlays and onlays with their analysis of failures ” 顯示：Gold inlay/ onlay 的長期存活率10年後有 96%、20年後有 87%、30年後有73%的 Survival rates。

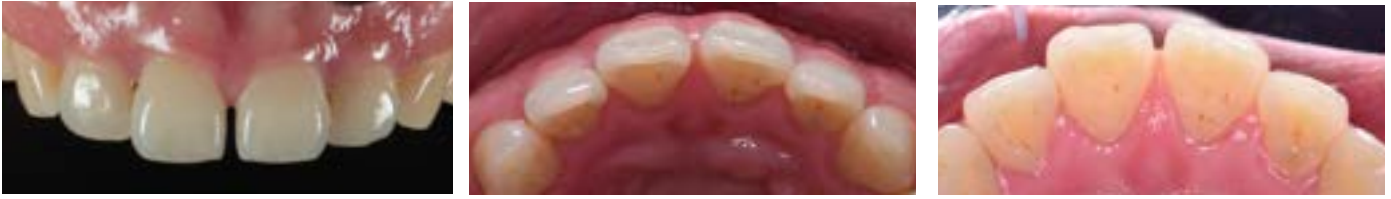
治療前照片：

Space between tooth 11, 21

Tooth 11, 21 Diastema

Tooth 11, 21 diastema closure, Direct composite resin restoration

1. Rubber dam isolation
2. Air abrasion with Al<sub>2</sub>O<sub>3</sub>
3. Etching, bonding agent, polymerization
4. Composite resin filling
5. Occlusal, morphology, line angle adjustment
6. Finish and polish

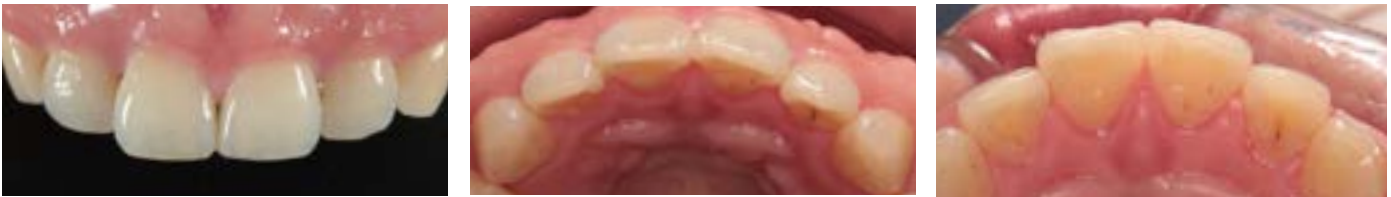
治療後照片：

- 樹脂填補較便宜，較易修復，較不invasive，美觀上較technique-sensitive，所花的appointments較少
- 貼片較不易染色，Mechanical strength較強，較不易chipping或磨耗（需考量病患的飲食習慣）、較美觀
